ニュージーランド、2011年クライストチャーチ地震 による建物被害と地形環境

植 村 善 博

2011 Christchurch Earthquake (M=6.3) struck at 12:51 on 22th February and caused the severe human and architectural damage in and around Christchurch urban area. Based on field survey, the author discusses on the character of damage, and the effect of materials of building and geomorphological condition as its cause. The results are summarized as followings.

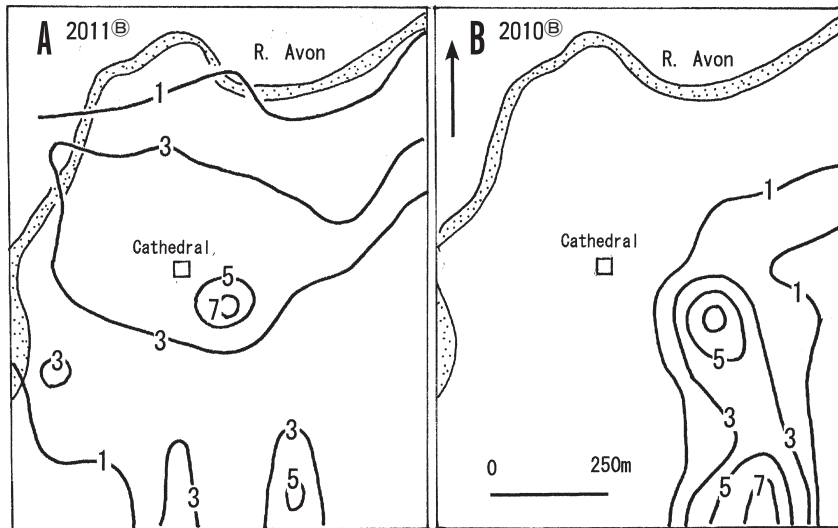
図4 大聖堂を中心とする CBD 地区の危険 (Red) 建物の密度分布、
A: 2011年2月地震、B: 2010年9月地震

大聖堂をとりまくように被害密度の高い地区が生じている。また Manchester 通と Colombo 通の南部にも被害の大きい部分がみられる。両図において、河岸地区に被害が大きい傾向は認められない。

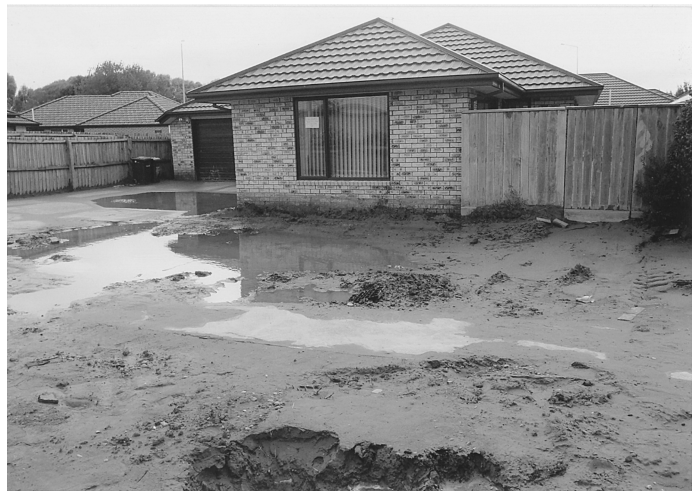
インフラに最も深刻な影響を与えたのは液状化であり、市内全域で発生した。道路や橋梁、電気や上下水道が寸断され、日常生活が大混乱した。とくに、Evon 川の河岸地や旧流路、三角州では9月・2月・6月の3回にわたって液状化が発生、泥水による家屋や道路の浸水、地盤沈下による建物倒壊や破損、インフラの破壊などが繰り返された (写真1)。このため、政府は Evon 川下流の河岸地域を住宅不適地に指定して復旧を断念、住宅を放棄して他地域へ移転さ

写真1 三角州上の Bexley における液状化、噴砂 (厚さ40cm) と住宅の浸水 (約50cm) (2011年3月21日)

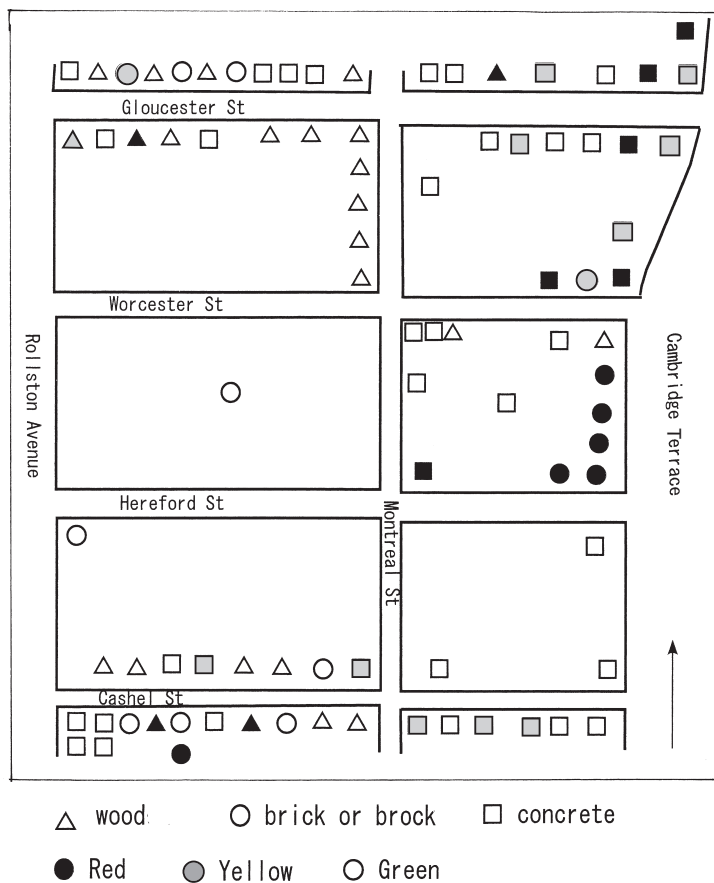
図5 CBD西地区の建物被害

1) CBD 西地区 3月の調査時点でCBDの大部分は閉鎖されていた。このため、調査可能なHagley公園とEvon川とに挟まれたCBD西地区を選んだ。すなわち、Gloicester 通、Cashel 通、Rolleston Avenue、Cambridge Terraceによって囲まれた部分で、一部は閉鎖されていた。市役所や警察署などの公的機関、アートギャラリーやアートセンター、博物館、オフィスビルやマンション、古い木造住宅などが混在する地区である。図5に調査結果を示す。調査数87件のうちコンクリートが54%と最多を占め、木造も29%ある。17%を占めるレンガは歴史的建築物が多い(写真2)。被災率は35%と高く、コンクリートも34%が被災し赤も6件ある。木造は20%が被災し、赤指定は4件。レンガでは60%が被災、赤が約8割を占める大被害を受けた。

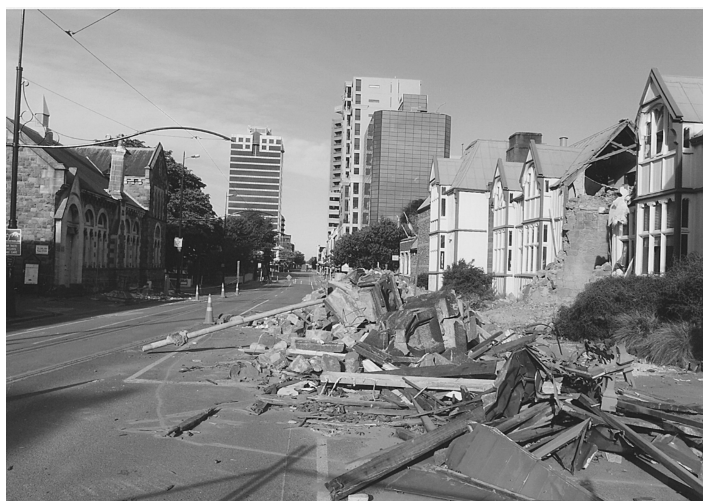
写真2 自然堤防帯のCBD西地区、Cambridge Terraceの被害状況(2011年3月20日)
Photo 2. Damage of buildings located along Cambridge Terrace, western CBD situated on natural levee zone

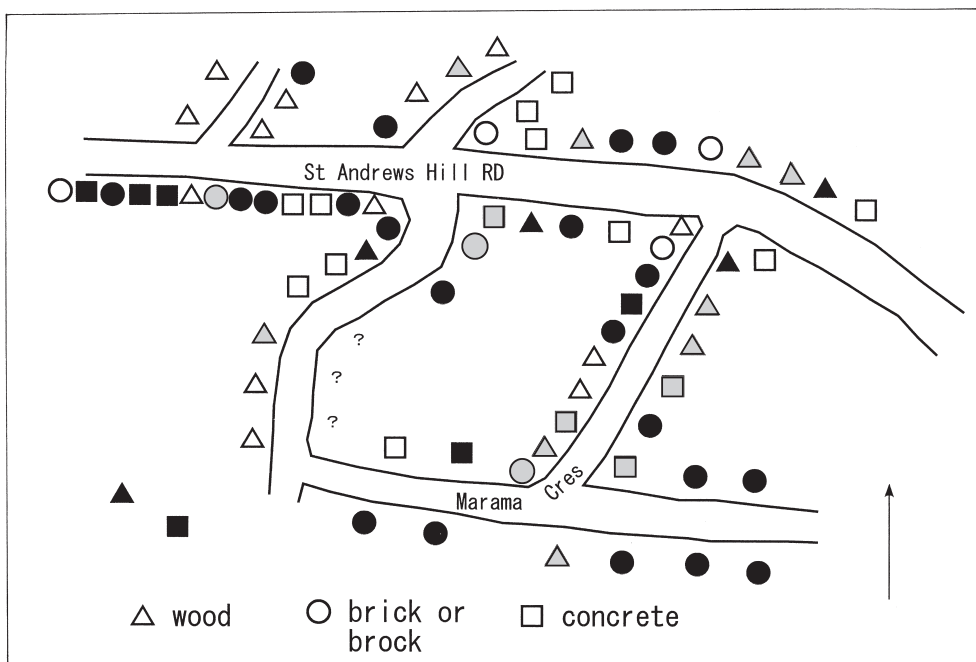
図7 丘陵北斜面の St Andrews における建物被害
Fig 7. Map showing distribution of architectural damage of St Andrews

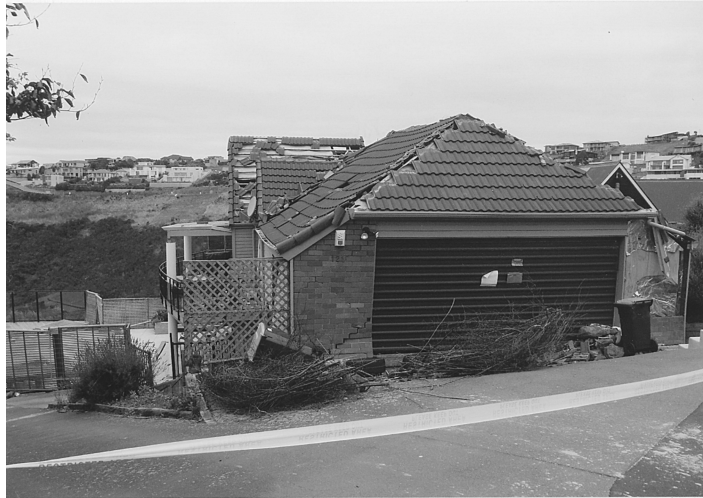
写真 5 丘陵北斜面 St Andrews における被害住宅（2011年 3 月22日）
Photo 5. Damaged house of St Andrews situated on hill

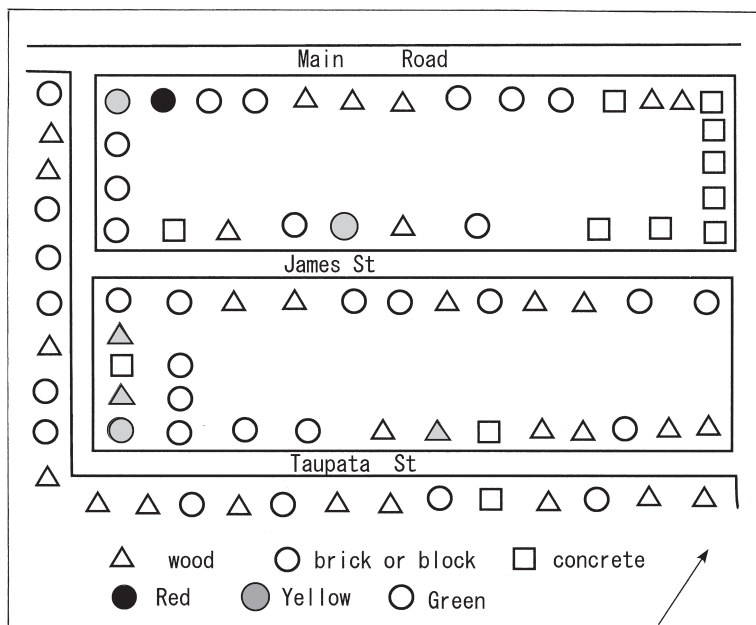
3 件、コンクリート12件には被害がなかった（図 8）。ここでは 8 件のみが被災し10%に過ぎない。黄は木造とレンガあわせて 7 件は煙突破損 3 件とスレート瓦の破損 3 件で軽微であった。

図 8 谷底低地の Redcliff における建物被害
Fig 8. Map showing distribution of architectural damage of Redcliffs

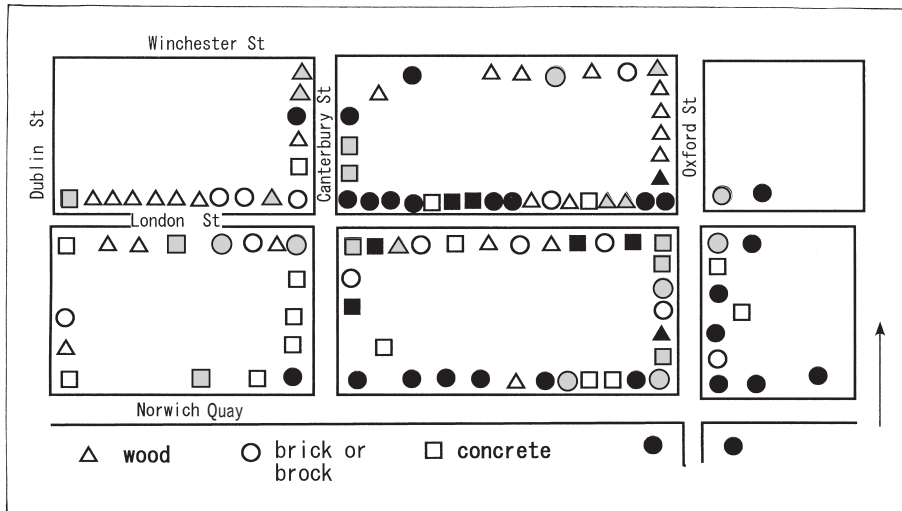
図9 Lyttelton 中心部における建物被害

る坂の町である。2000年にクライストチャーチ市に併合された。街路は海岸線に並行な Norwich Quay と London St が中心通で、碁盤目状の街路を形成している。図9に111件の調査結果を示す。レンガが43%と最も多く、ついで木造30%、コンクリート27%の順であった（写真6）。被災率は60%と高く、赤が42件と全体の38%を占める。レンガは81%が被災し、赤が65%を占めて突出している（写真7）。コンクリートの被災も50%、赤が4割を占める高率を示す。木造も39%が被災、赤が38%と高い。

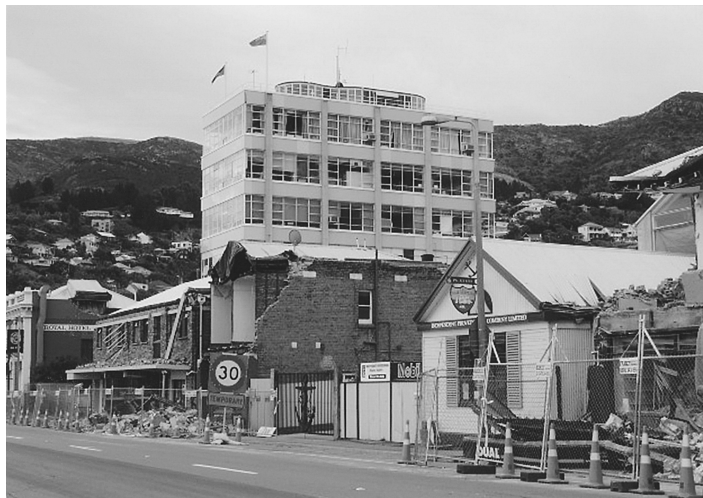
写真6 丘陵南斜面の Lyttelton, Norwich Quay の商業用建築の被害 (2011年3月19日)

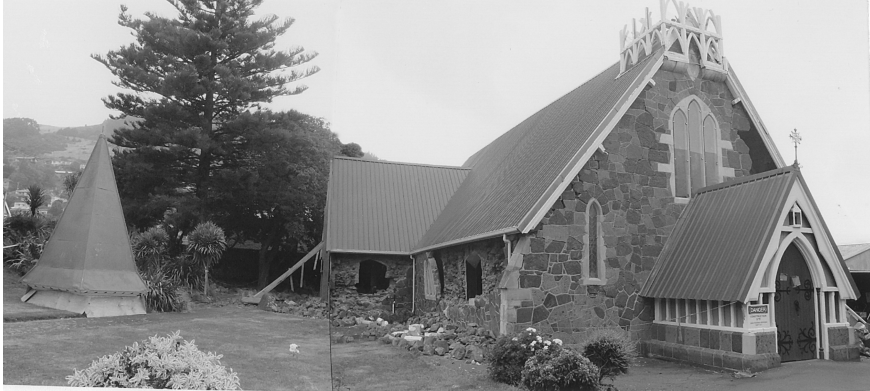
写真 7 Lyttelton, Holy Trinity 教会の被害 (2011年 3 月19日)
Photo 7. Damage of Holy Trinity Church, Lyttelton

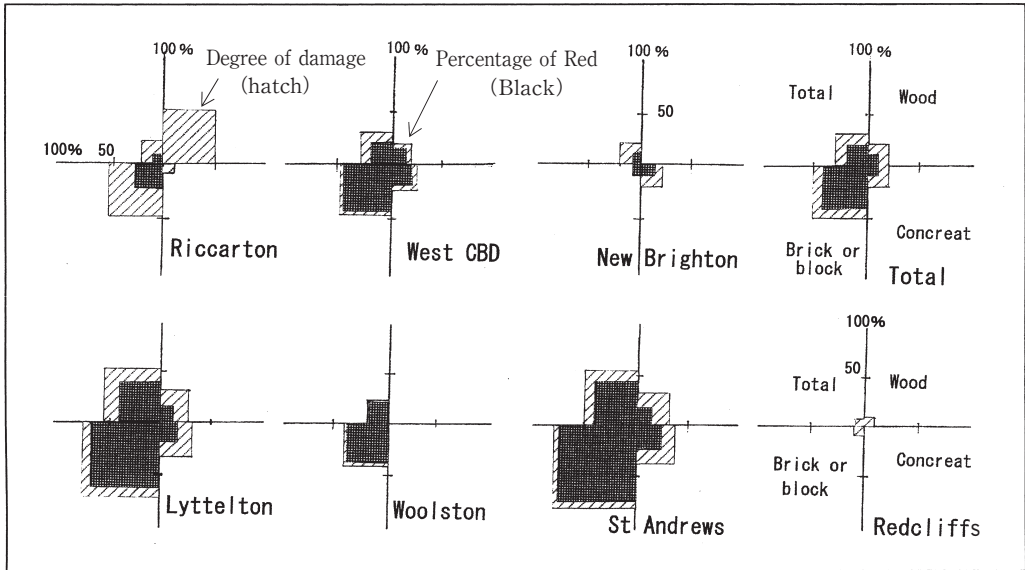
まず、PortHill 北斜面の St Andrews と南斜面の Lyttelton を取りあげる。前者の被害指数は52、赤の比率は41%。後者では49と38%であった。素材別でも酷似した値を示す。すなわち、両者の被害は同程度で、調査 7 地点中もっとも深刻な被災状況を示す。前者は新興住宅地区であり、後者は港湾をひかえた古くからの商業・サービス地区と歴史や機能を異にする。それに関わらず両者が同様の大きな被害を受けた理由として、震央に近く、震源断層上盤での急激

図10 調査地区における素材別建物被害

なずれと固い岩盤を通じて短周期の強い揺れが襲ったことが推定される。ここではMM 震度XIに達したことは確実である。次に、PortHill北側の沖積低地に位置するWoolstonとRedcliffsを取りあげる。前者は古くからの商業地区でHeatHcote川の三角州、後者は丘陵の谷底低地の住宅地区と性質を異にするが、震央からの距離は3～4kmとほぼ同じとみてよい。Woolstonの被害指数は21、赤の比は20%であり、Redcliffsでは6および1%とはるかに低い。前者ではレンガの被害指数は43と平均の2倍以上であり、後者ではレンガのみに赤が3件生じた。ここでも、レンガ建築が大きく被災している。また、Redcliffsの被害状況は7地点中最も軽微であった。同じ谷底低地に位置する西方のHuntsbury地区Bowenvale Avenue住宅地でも、煙突の破損やスレート瓦のずれが少数みられる程度で被災は極めて軽微であった。PortHill斜面上の住宅地区が深刻な被害を受けたのと対照的である。RedcliffsなどPortHill北側の谷底低地は砂や粘土など軟弱な地質から構成されている⁽¹⁴⁾。この地区の被害が極めて軽微だった理由として、短周期の強い揺れが軟弱層によって減衰したことや液状化の発生により震動が吸収されたことが推定される。これについては、地下地質や地震動の性質についてさらに詳しい検討が必要である。

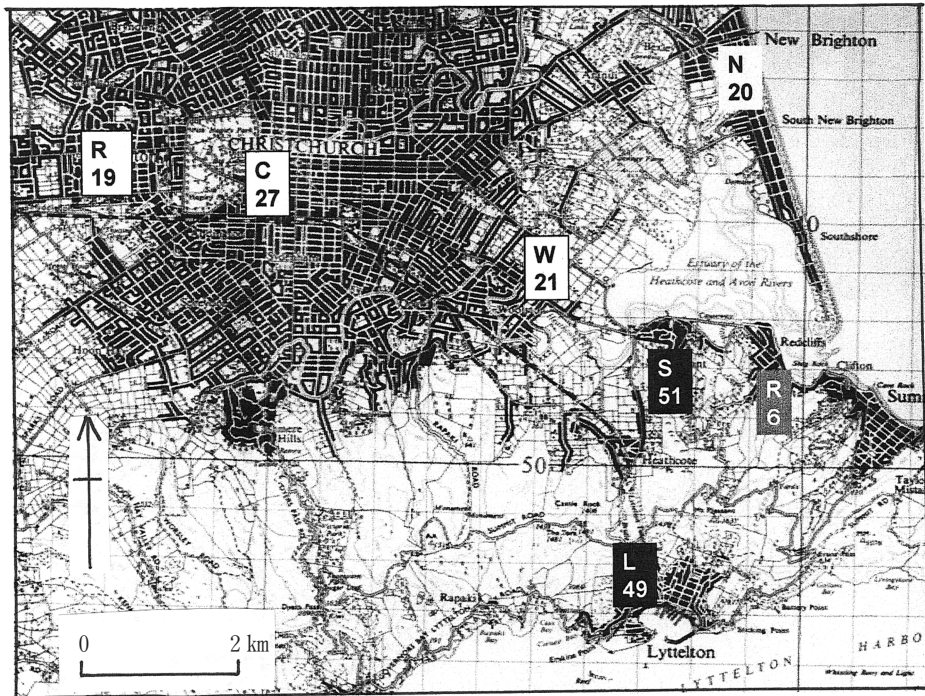
図11 調査地区における被害指数の分布

以上の検討により被害指数の分布を図11に示す。2 月地震で最も激甚な建物被害を生じたのは中新世火山岩類から構成される Port Hill 上の St Andrews と Lyttelton で、被害指数は約 50 に達した。震源断層直上の上盤では短周期の強い震動が発生したことを示す。一方、沖積平野における自然堤防帯や三角州、砂州に位置する Riccarton、CBD 西地区、Woolston、New Brighton では被害指数は約 20 前後にそろい同程度の震動であったと判断される。ここでは地形や表層地質、震源からの距離の影響は大きくなかった。その理由として液状化によって地震

動が減衰し、かつ平均化された可能性が高い。CBD 西地区のやや大きな被害指数は多様な建築物の存在を反映していると推定される。丘陵谷底低地の Redcliffs で被害が最も軽微だった理由は軟弱層による減衰と推定されるが、さらに検討する必要がある。
